# 表面兼容性多用途修复材料

## 1212

# 1000 系列 贝尔佐纳 (BELZONA) 1212

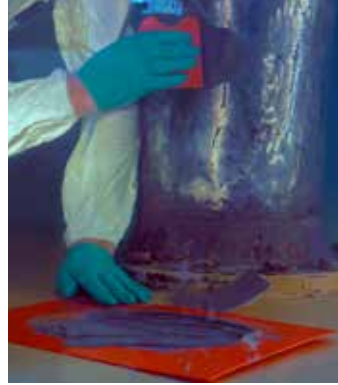
水下施工

贝尔佐纳(Belzona) 1212 可直接敷涂于经人工处理的潮湿或油污表面及水下。

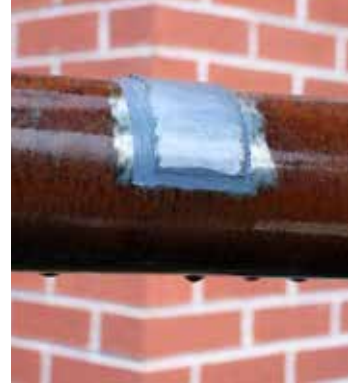
在潮湿或油污的表面上进行施工

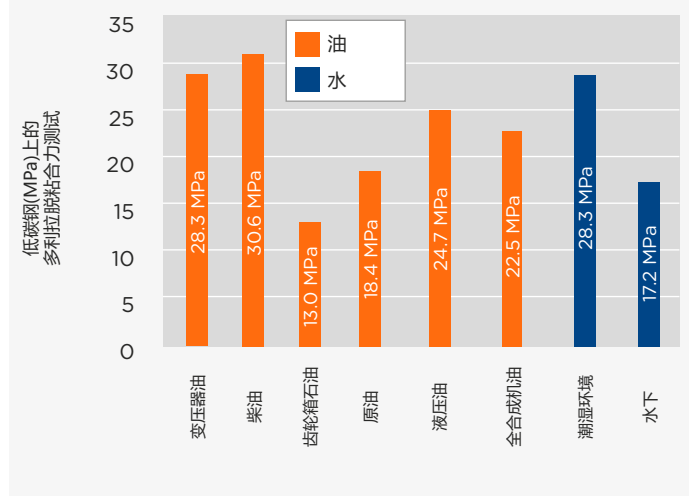
### 最佳的粘合力

贝尔佐纳(Belzona) 1212 在根据 SSPC-SP11/ISO 8501-1 St3 标准处理的受污染低碳钢表面表现出最佳的粘合力。

技术参数	混合比例 (基料: 固化剂)	1:1 按体积计算	5:6 按重量计算	
	操作时限	20°C (68°F) 9 分钟		
	储存期	5 年		
	干耐热性	200°C (392°F)		
	粘附力 (拉伸剪切)	经喷砂处理的低碳钢 - 干净且干燥: 18.0 MPa (2,615 psi)	经喷砂处理的低碳钢 - 变压器油: 20.1 MPa (2,920 psi)	
		打磨低碳钢 - 干净且干燥: 17.8 MPa (2,575 psi)	打磨过的低碳钢 - 变压器油: 18.0 MPa (2,615 psi)	
	抗压强度	20°C (68°F) 固化 7 日后: 69.0 MPa (10,010 psi)		
	体积容量	212 立方厘米 (12.9 立方英寸) /450 克包装		
	热变形温度	20°C (68°F) 固化 24 小时后: 44°C (111°F)		
耐磨性	H10 - 1,061 立方毫米 (湿)	CS17 - 54 立方毫米 (干)
