一种快速固化金属修复复合材料， 用于快速紧急修复

BELZONA®
1221

贝尔佐纳(Belzona) 1221 (超级E金属) 是一种双组分、紧急修复复合材料，以陶瓷钢增强型聚合物材料为原料。这一可完全进行机械加工的贝尔佐纳(Belzona)产品可用于对金属部件进行永久粘接、修复或重建。

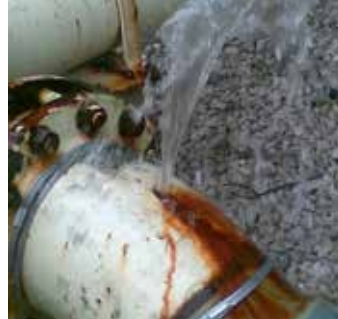
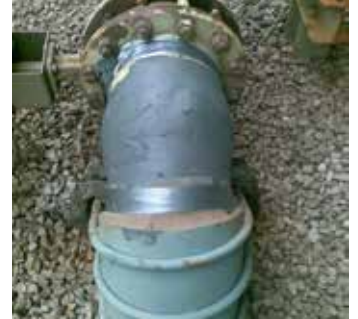
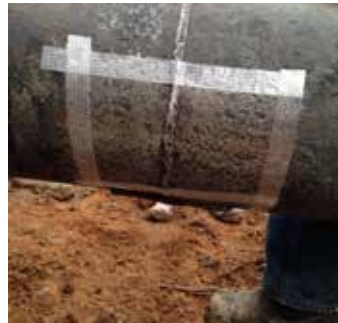
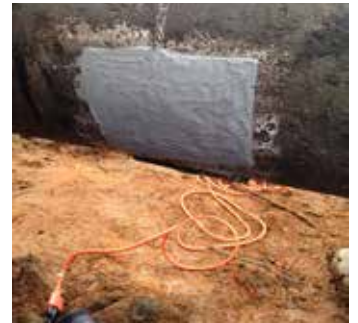
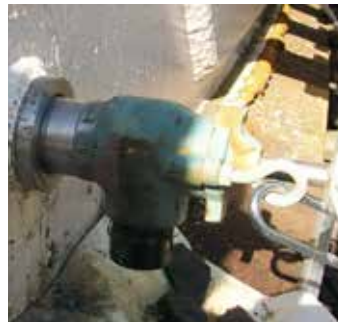
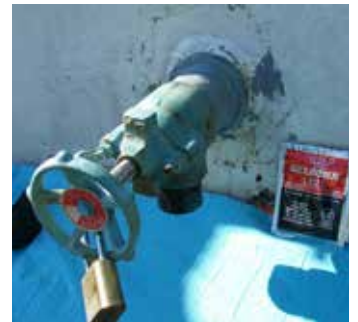
施工：前后

- 发生泄漏的管道
- 划伤的液压杆
- 泄漏的罐体
- 缺损螺纹
- 断裂和穿孔的铸件
- 轴承座
- 受损的保温层
- 通风管道
- 料斗
