# 适用于高温表面的热激活修复复合材料

**BELZONA®**  
**1251**

贝尔佐纳(Belzona) 1251 (热激活金属) 是一种单组分系统, 用于在设备运行中为金属表面提供修复和保护。

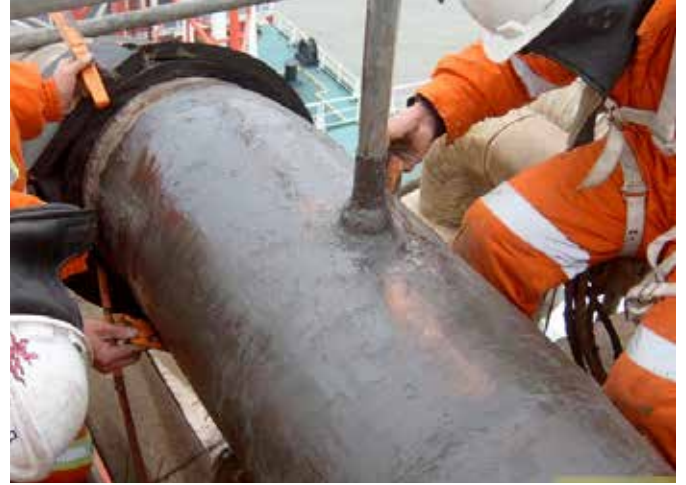
油和热水管道修复

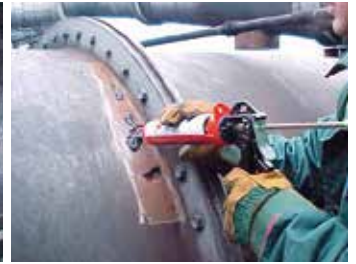
修复点蚀

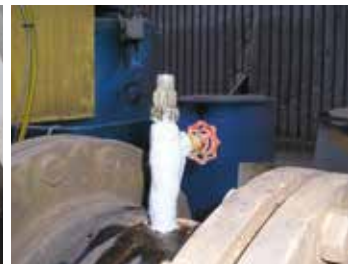
管道泄漏密封
