用于提供防磨蚀侵害保护的工业膏状内衬涂层

BELZONA®
1811

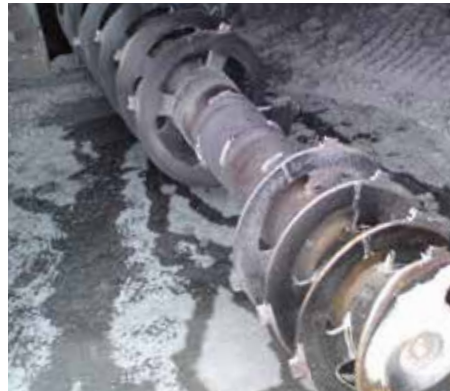
施工前的螺旋钻

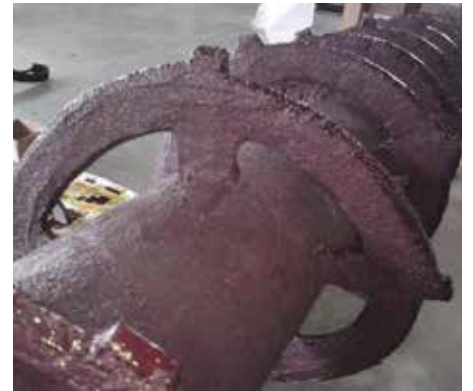
已敷涂贝尔佐纳 (Belzona) 1811 的螺旋钻
