适用于修复大面积受损混凝土和其他表面的 大块充填复合材料

BELZONA®
4154

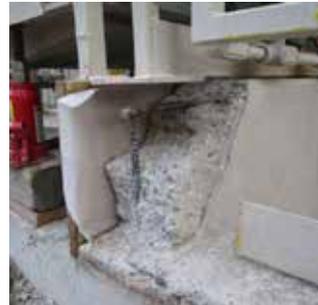
施工前

使用了贝尔佐纳(Belzona) 4154 修复二次隔离区的壁面。
