安全铺面的防滑系统

4000 系列 贝尔佐纳 (BELZONA) 4411

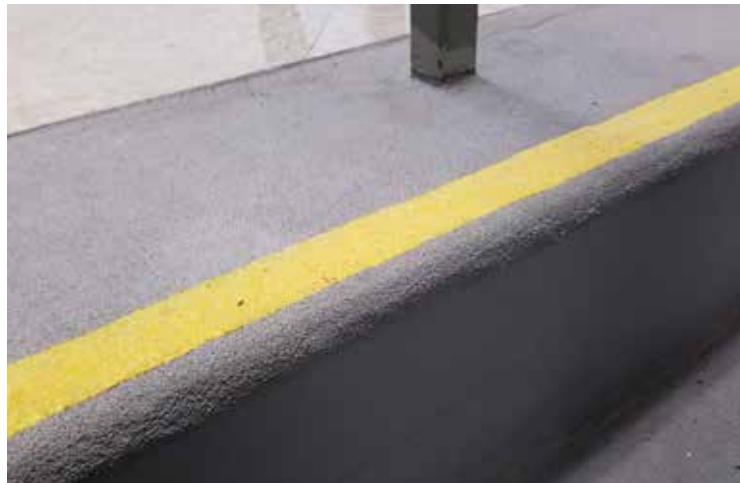
投入使用一年以上的贝尔佐纳 (Belzona) 4411 特写图

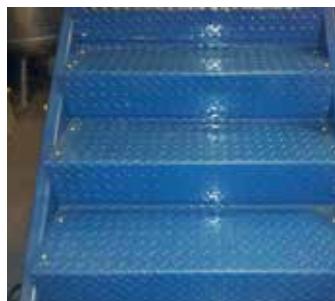
施工前的金属楼梯

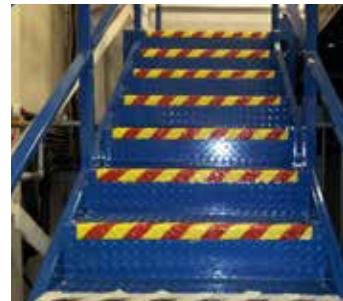
施工后的金属楼梯

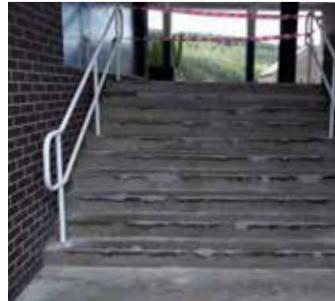
施工前的混凝土楼梯

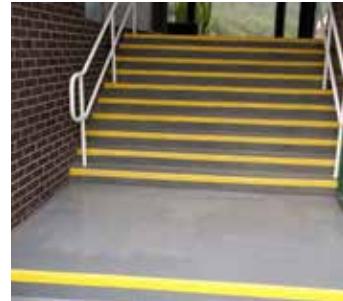
施工后的混凝土楼梯
