耐腐蚀、耐磨损和耐化学侵害涂层

BELZONA[®]

5111

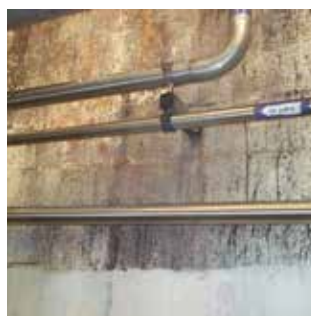
墙壁修复前
