适用于受环境腐蚀表面的钢保护系统

贝尔佐纳 (Belzona) 6111(液体阳极涂层)是一种富锌环氧树脂涂层系统,可为经喷砂清理的钢结构提供持久的阴极保护。其适用于为需要持久耐腐蚀性的海洋环境和工业环境提供理想保护。

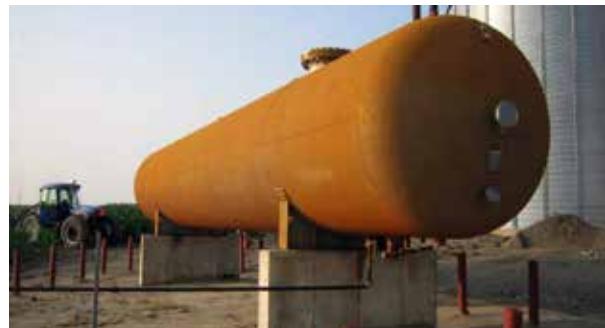
遭受外部腐蚀的容器

贝尔佐纳 (Belzona) 6111/5111 涂层系统施工：

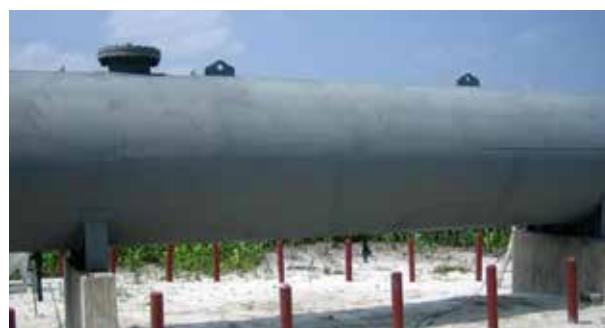
在容器上涂装贝尔佐纳 (Belzona) 6111，为金属表面提供阴极保护

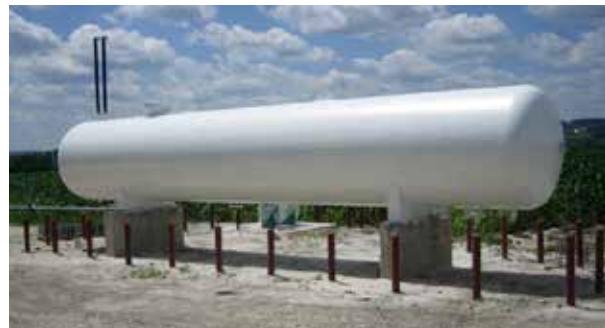
加涂贝尔佐纳 (Belzona) 5111 完成施工，提供更进一步的保护

该材料还可用于需要耐化学保护的任何区域，使用贝尔佐纳 (Belzona) 5111 (陶瓷涂层) 进行加涂，如右图所示。
