适用于受环境腐蚀表面的钢保护系统

BELZONA[®]
6111

贝尔佐纳 (Belzona) 6111 (液体阳极涂层) 是一种富锌环氧树脂涂层系统, 可为经喷砂清理的钢结构提供持久的阴极保护。其适用于为需要持久耐腐蚀性的海洋环境和工业环境提供理想保护。

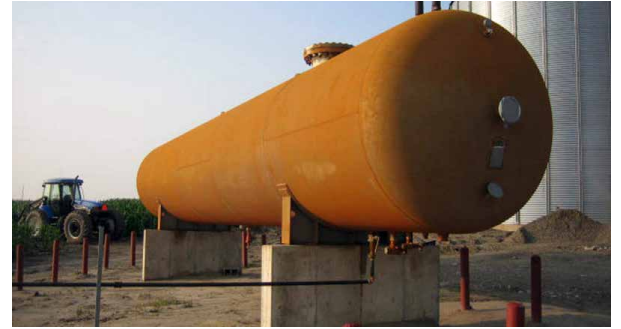
遭受外部腐蚀的容器

贝尔佐纳 (Belzona) 6111/5111 涂层系统施工:

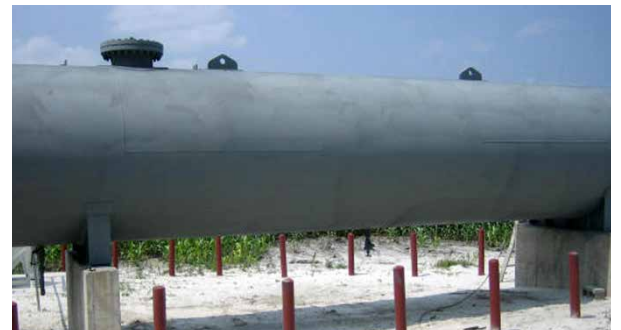
在容器上涂装贝尔佐纳 (Belzona) 6111, 为金属表面提供阴极保护

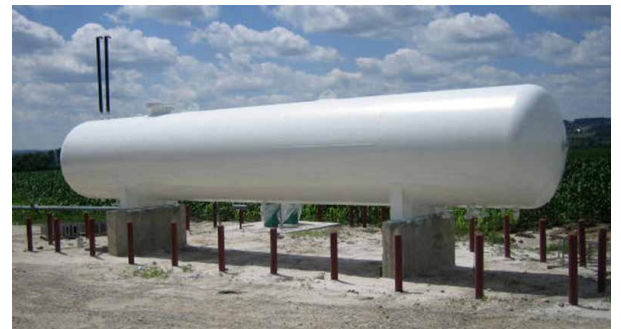
加涂贝尔佐纳 (Belzona) 5111 完成施工, 提供更进一步的保护

该材料还可用于需要耐化学保护的任何区域,使用贝尔佐纳 (Belzona) 5111 (陶瓷涂层) 进行加涂,如右图所示。
