# 适用于为地面区域提供保护的工业 涂层材料

**BELZONA®**  
**5231**

## 贝尔佐纳 (BELZONA) 5231

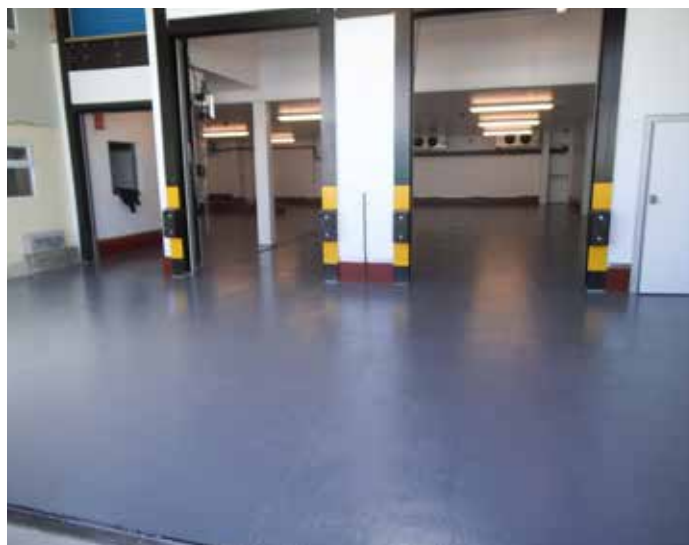
使用贝尔佐纳 (Belzona) 5231 修复牛奶厂仓库地面

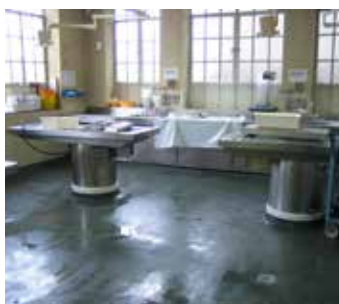
混凝土地面修复前

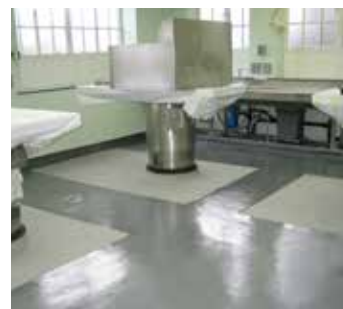
混凝土地面修复后

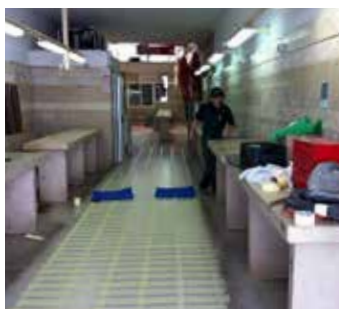
瓷砖地面修复前

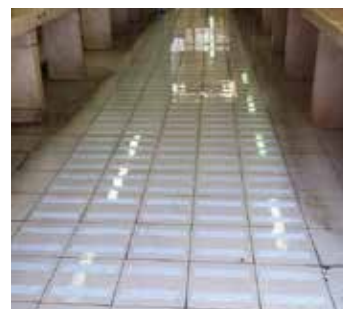
瓷砖地面修复后
