# 适用于前缘修复的高性能、快速固化修复系统

贝尔佐纳 (Belzona) 5711 是一种高性能、易于施工的修复系统，专门用于修复风电叶片前缘上的侵蚀和冲击损伤。

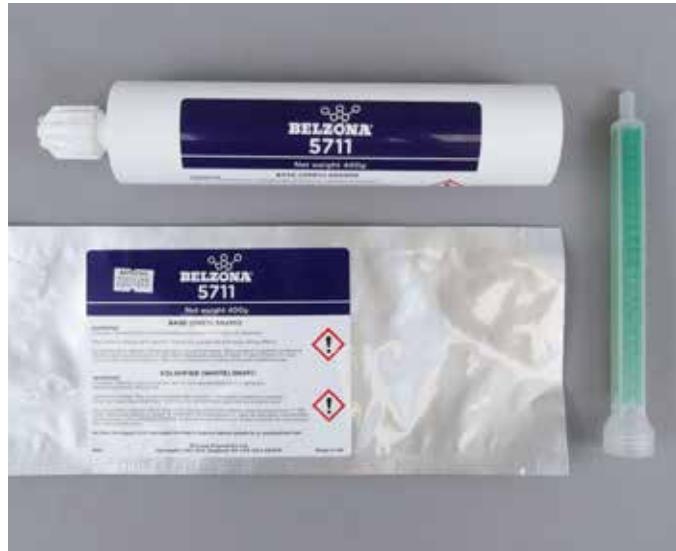
贝尔佐纳 (Belzona) 5711 采用料管包装，配有静态混合器。

贝尔佐纳 (Belzona) 5711 采用料管包装，因此易于施工，非常适合使用绳索进行高空作业的施工人员。

采用料管包装，便于现场就地修复，同时可与标准单组分密封胶喷枪/压胶枪配套使用。

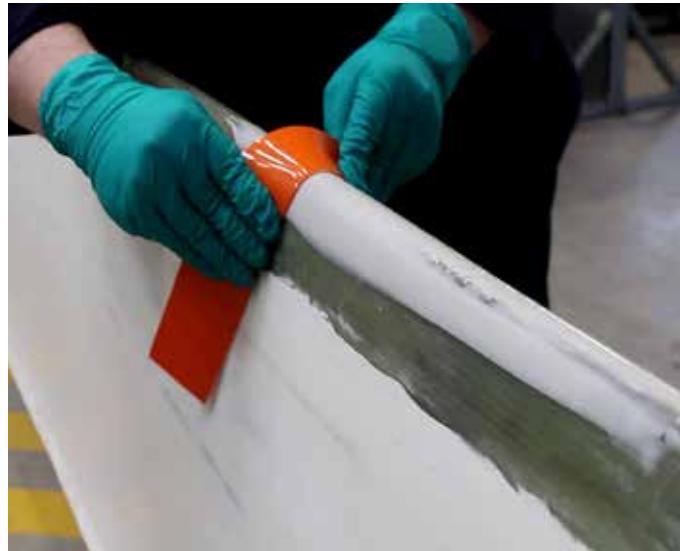
易于与前缘贴合，无需打磨。

本产品具有良好的操作时限，因此使其可与前缘完美贴合，无需打磨，为修复过程节省了步骤。

可与前缘完美贴合，且无需打磨，因此简化了施工。
