# 变压器紧急泄露密封材料

# 贝尔佐纳 (Belzona) 案例专辑:

## 英国风电场, 2016 年

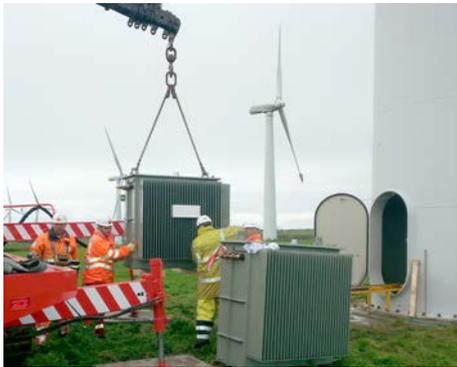
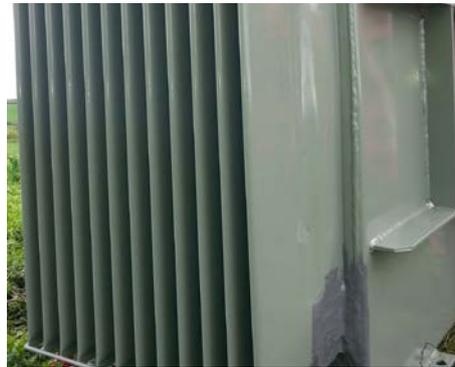
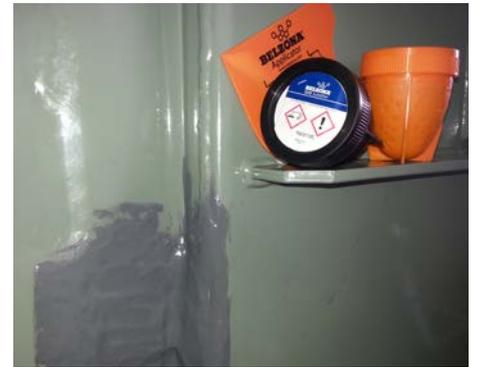
之前变压器出现漏油导致变压器过热的安全隐患。然而, 因为施工时无法将变压器运离现场, 所以泄漏的变压器油可能污染周围的农田, 因此非常需要一种快速解决方案, 避免造成施工延迟。

表面兼容性材料贝尔佐纳 (Belzona) 1212 是一种快速固化解决方案, 可按计划进行变压器更换, 造成最短的停机时间并且最大限度地保护环境。

贝尔佐纳为其提供了材料并迅速完成施工, 因为该风电场每停工一天, 客户至少将损失 3.4 万英镑。这是因为要更换失效变压器需关闭所有风力发电机组。
